Dossier N° 2019-07-29-0326

Dossier de Diagnostic Technique

2, rue de l'écluse

02300 VIRY NOUREUIL

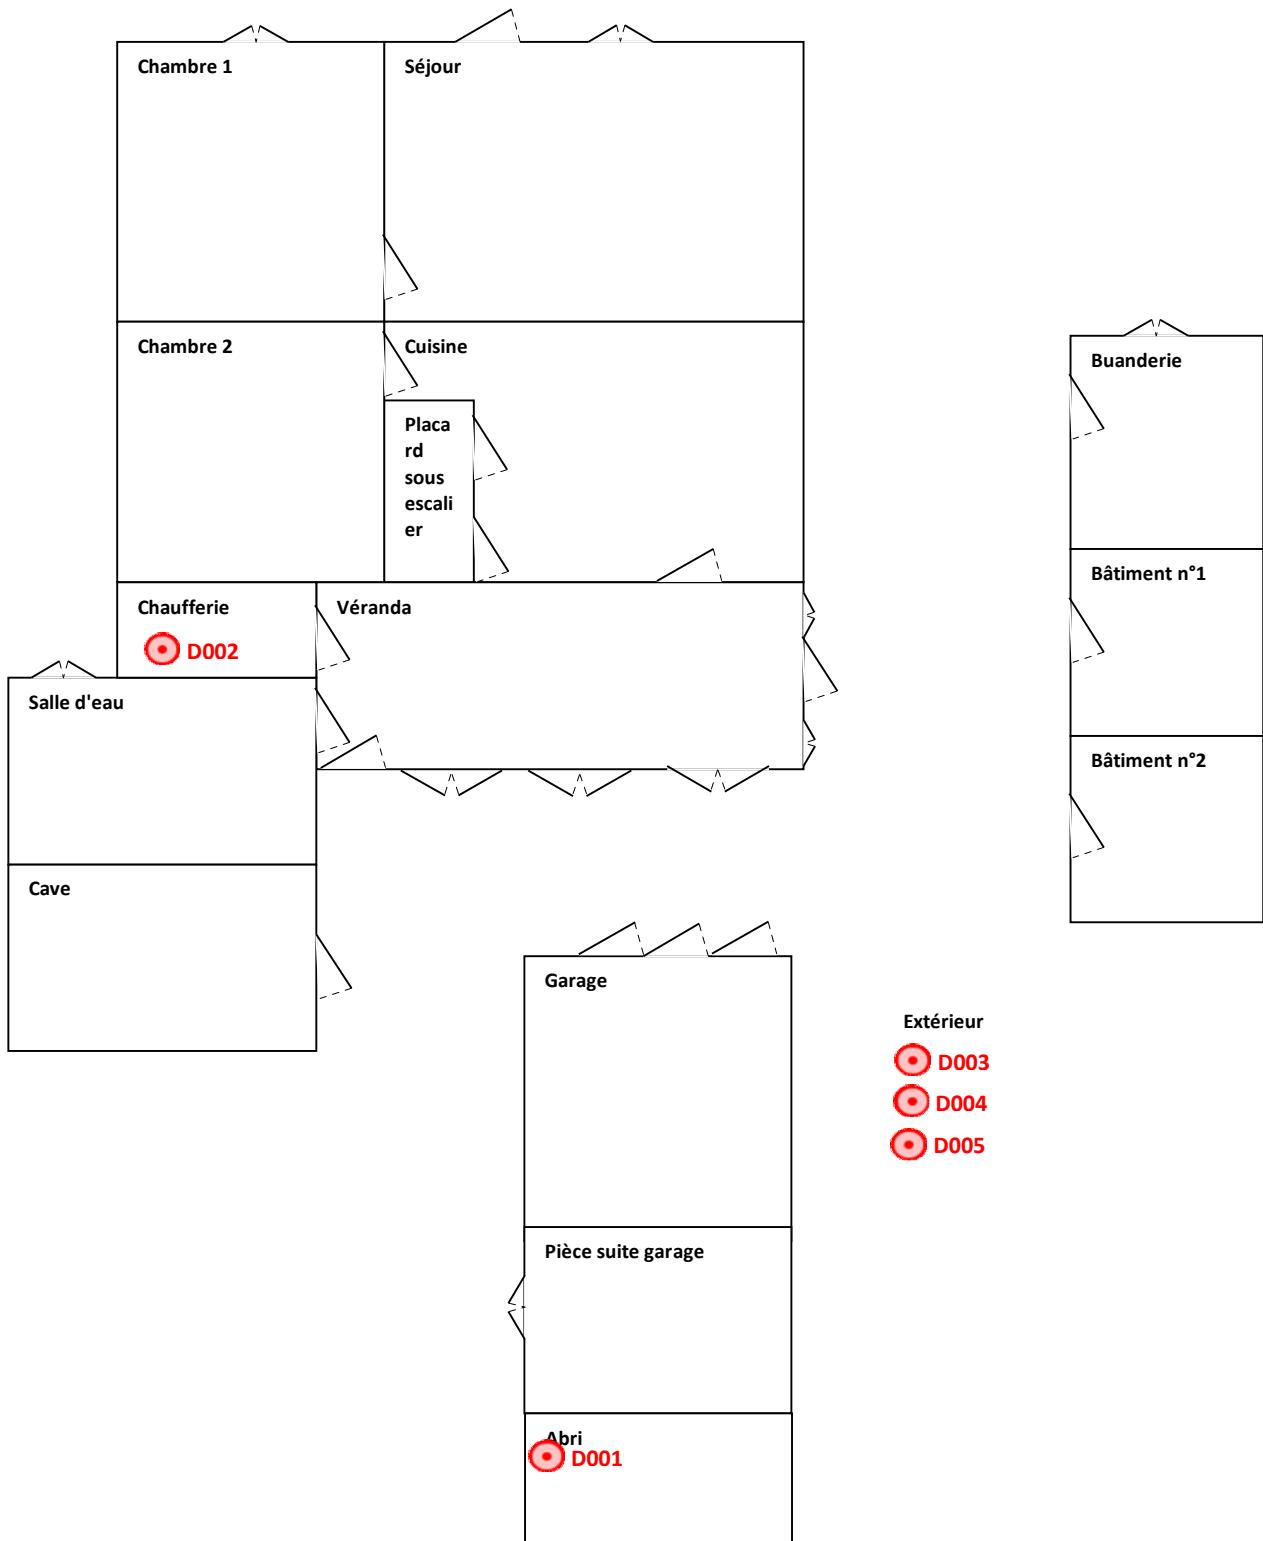
PLANCHE DE REPERAGE USUEL			<i>Adresse de l'immeuble:</i>	2, rue de l'écluse 02300 VIRY NOUREUIL
<i>N° dossier:</i> 2019-07-29-0326				
<i>N° planche:</i> 1/2 <i>Version:</i> 1 <i>Type:</i> Croquis				
<i>Origine du plan:</i> Cabinet de diagnostic			<i>Bâtiment – Niveau:</i>	Rez-de-chaussée

Document sans échelle remis à titre indicatif

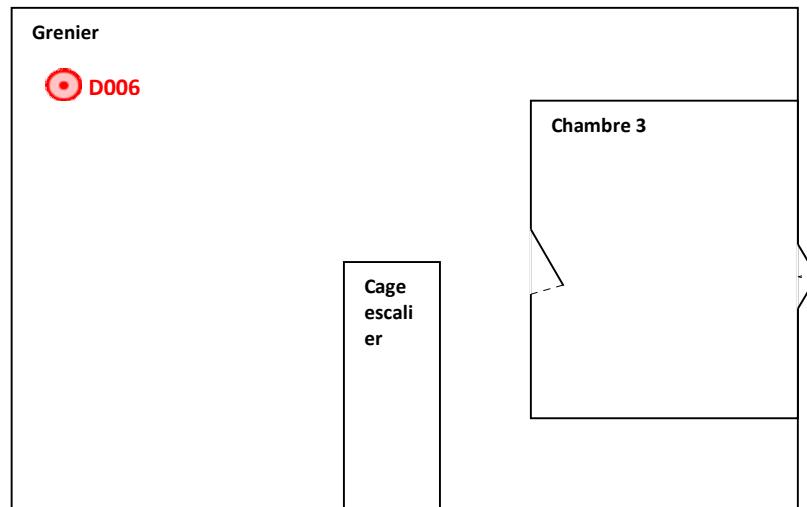
PLANCHE DE REPERAGE USUEL		<i>Adresse de l'immeuble:</i> 2, rue de l'écluse 02300 VIRY NOUREUIL
<i>N° dossier:</i>	2019-07-29-0326	
<i>N° planche:</i>	2/2	<i>Version:</i> 1 <i>Type:</i> Croquis
<i>Origine du plan:</i>	Cabinet de diagnostic	<i>Bâtiment – Niveau:</i> 1er étage

Document sans échelle remis à titre indicatif

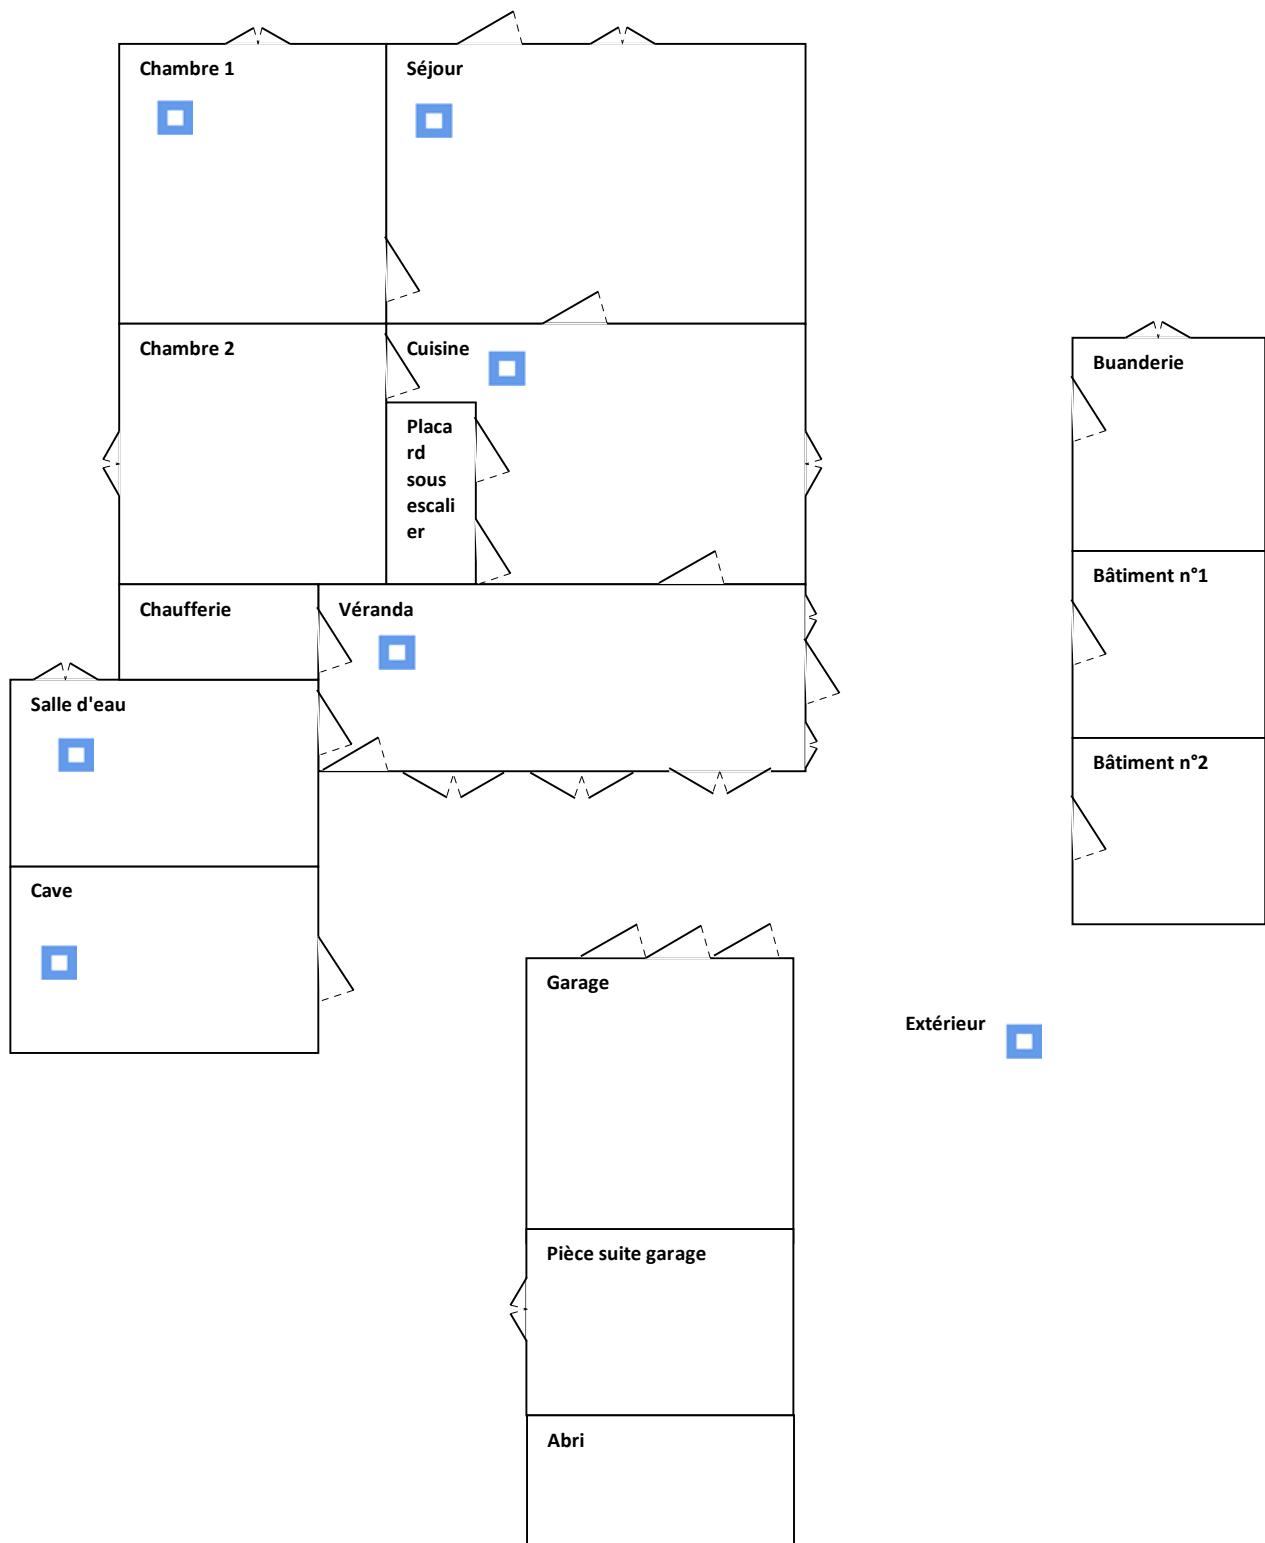
PLANCHE DE REPERAGE USUEL			<i>Adresse de l'immeuble:</i>	2, rue de l'écluse 02300 VIRY NOUREUIL
<i>N° dossier:</i> 2019-07-29-0326				
<i>N° planche:</i> 1/2 <i>Version:</i> 1 <i>Type:</i> Croquis				
<i>Origine du plan:</i> Cabinet de diagnostic			<i>Bâtiment – Niveau:</i>	Rez-de-chaussée

Document sans échelle remis à titre indicatif

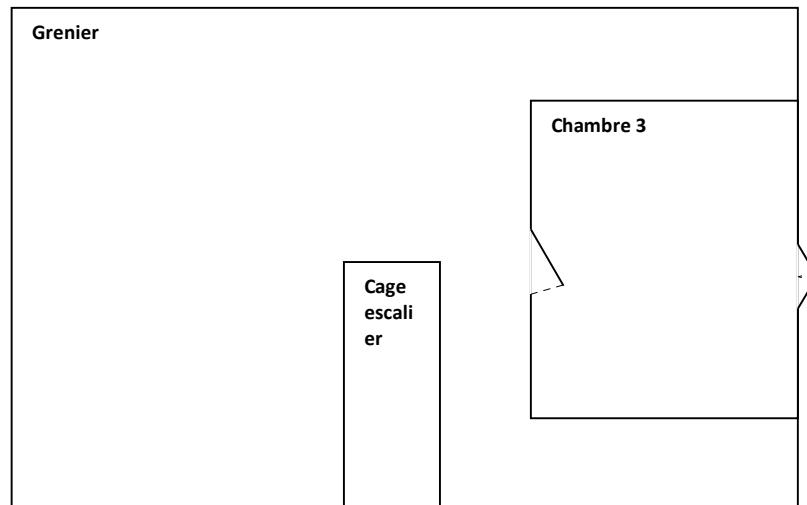
PLANCHE DE REPERAGE USUEL		<i>Adresse de l'immeuble:</i>	2, rue de l'écluse 02300 VIRY NOUREUIL
<i>N° dossier:</i> 2019-07-29-0326			
<i>N° planche:</i> 2/2 <i>Version:</i> 1 <i>Type:</i> Croquis			
<i>Origine du plan:</i> Cabinet de diagnostic		<i>Bâtiment – Niveau:</i>	1er étage

Document sans échelle remis à titre indicatif

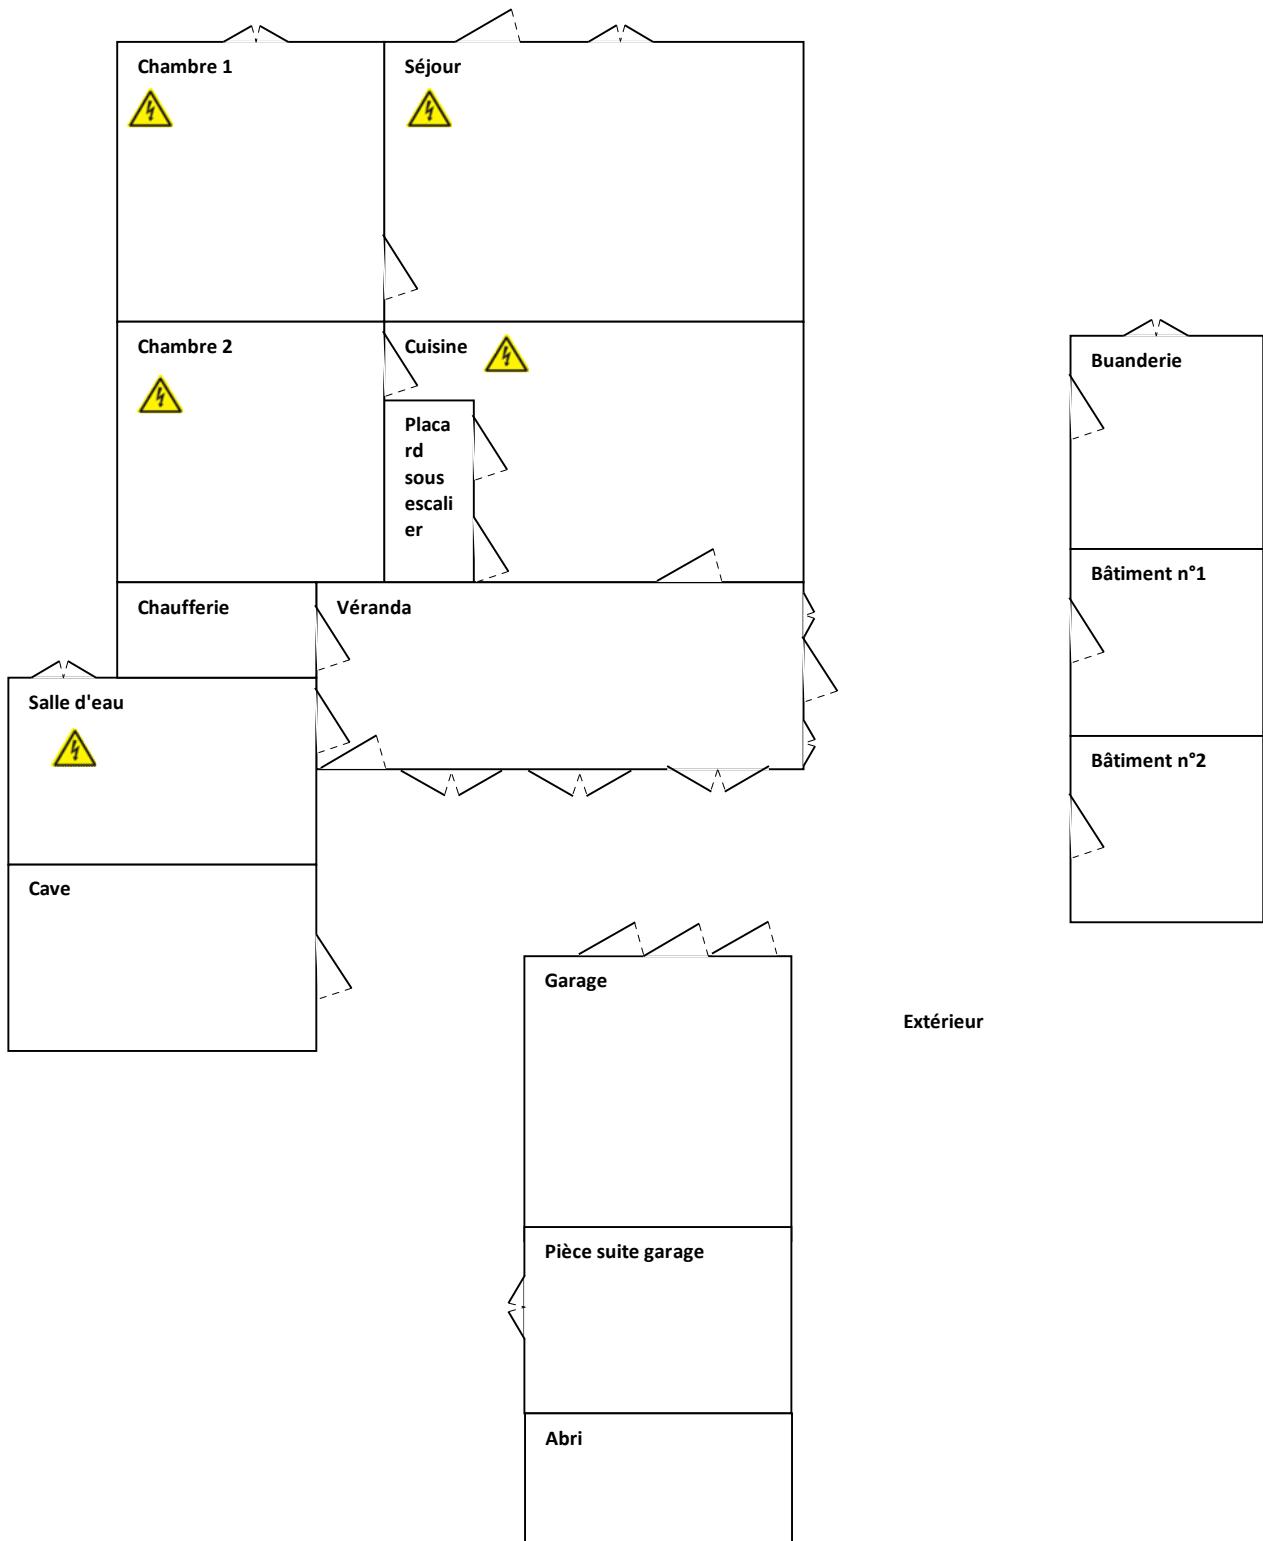
PLANCHE DE REPERAGE USUEL			<i>Adresse de l'immeuble:</i> 2, rue de l'écluse 02300 VIRY NOUREUIL					
<i>N° dossier:</i>	2019-07-29-0326	<i>N° planche:</i>	1/2	<i>Version:</i>	1	<i>Type:</i>	Croquis	
<i>Origine du plan:</i>	Cabinet de diagnostic	<i>Bâtiment – Niveau:</i>	Rez-de-chaussée

Document sans échelle remis à titre indicatif

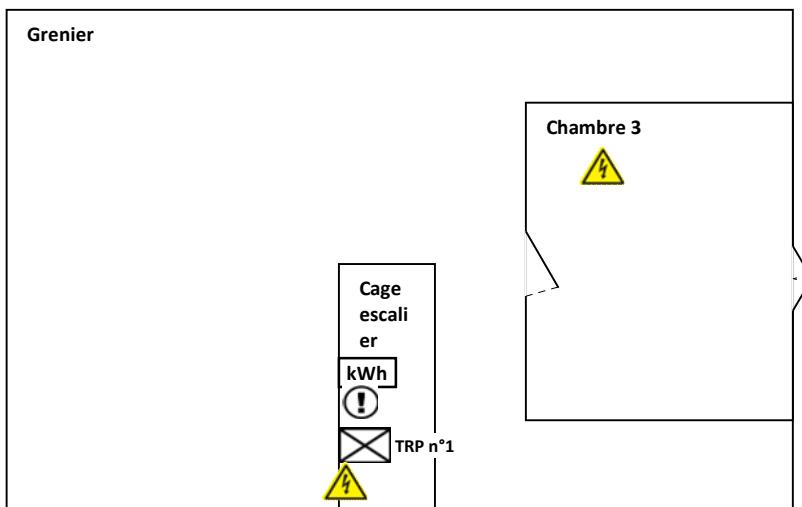
PLANCHE DE REPERAGE USUEL		<i>Adresse de l'immeuble:</i>	2, rue de l'écluse 02300 VIRY NOUREUIL
<i>N° dossier:</i> 2019-07-29-0326			
<i>N° planche:</i> 2/2 <i>Version:</i> 1 <i>Type:</i> Croquis			
<i>Origine du plan:</i> Cabinet de diagnostic		<i>Bâtiment – Niveau:</i>	1er étage

Document sans échelle remis à titre indicatif
